# De endodontische herbehandeling

*M. L. Siers*

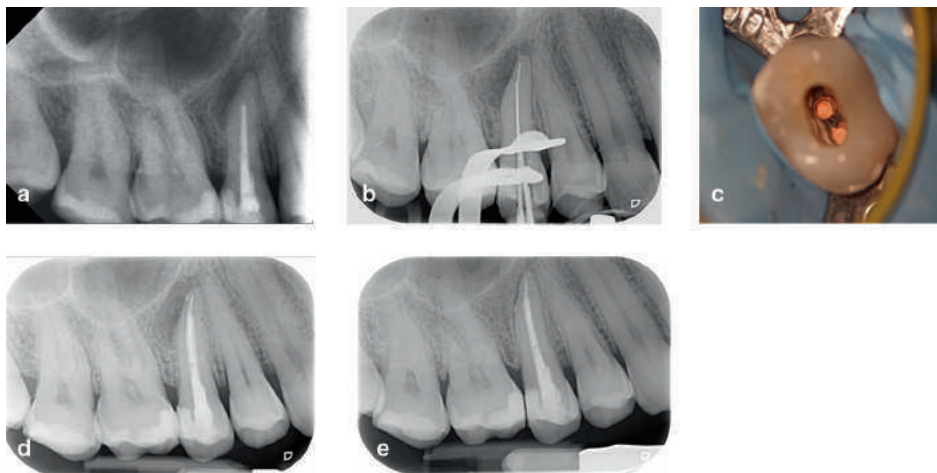
■ **Figuur 17.1** (a) Element 15 met parodontitis apicalis en onvolledige wortelkanaalvulling; er lijkt een kanaal gemist. (b) Lengtefoto met twee vijlen in de kanalen, er is een tweede kanaal gevonden. (c) Twee kanalen gereinigd en gevuld. (d) Eindfoto na de wortelkanaalbehandeling. (e) De controlefoto na een jaar. Het blijkt een effectieve behandeling

- de wortelkanaalvulling röntgenologisch van ogenschijnlijk matige/slechte kwaliteit is
- lekkage onder de vulling of langs de kroon plaatsvindt
- een of meer kanalen zijn gemist (■ fig. 17.1)
- het element moet worden voorzien van een kroon

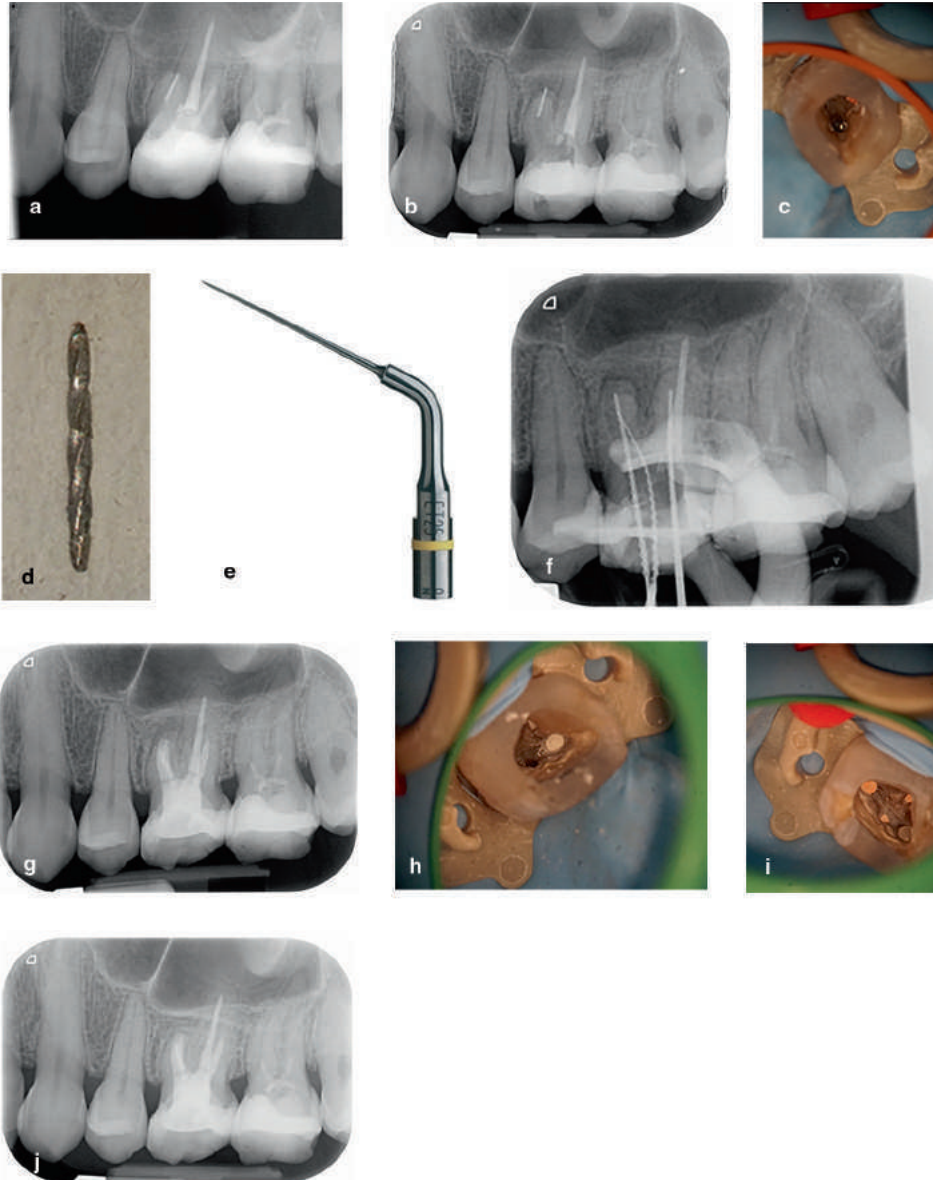
**■ Figuur 17.2** (a) Beginfoto met een afgebroken instrument in het mesiobuccale kanaal. (b) Foto na een poging om de vijl te verwijderen. Er is ruimte gemaakt boven de stift, maar het is niet gelukt de vijl te verwijderen. (c) Vijl zichtbaar in het mesiobuccale kanaal met microscoop. (d) Vijl verwijderd met behulp van de ET25, een dun ultrasoon instrument. (e) Tip ET25 is smal en kan diep in het kanaal worden gebracht om bijvoorbeeld afgebroken fragmenten los te krijgen. (f) Lengtefoto, ook het tweede mesiobuccale kanaal is gelokaliseerd. (g) Eindfoto na het vullen van de kanalen. (h) Het eerste mesiobuccale kanaal waar de vijl uit is verwijderd is gevuld met MTA vanwege het korte brede kanaal. (i) De andere kanalen zijn gevuld met guttapercha en daarom is mesiobuccaal afgedekt met flowable composiet om te zorgen dat het MTA niet wordt verwijderd bij het schoonmaken na het vullen met guttapercha. (j) Controlefoto na een jaar

- belemmering van de toegankelijkheid van de kanalen door bijvoorbeeld de aanwezigheid van opbouwen, stiften of kronen, afgebroken instrumenten, calcificaties of opgetreden iatrogene schade (■ fig. 17.2)
- het ingeschatte risico dat het element verloren kan gaan door het inzetten van een endodontische herbehandeling
- een al eerder uitgevoerde endodontische herbehandeling
- het vermoeden van een verticale wortelfractuur of een 'echte' cyste
- de strategische waarde van het element
- de restaureerbaarheid van het element en de parodontale situatie
- de ervaring van de behandelaar
- de wens van de patiënt
- de kosten van de behandeling

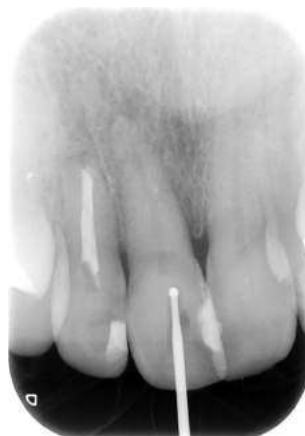
■ **Figuur 17.4** Het kanaal in de 11 is moeilijk te vinden. Het plakken van een LN-boortje in de richting waar je zoekt kan het makkelijker om te bepalen waar het kanaal moet liggen

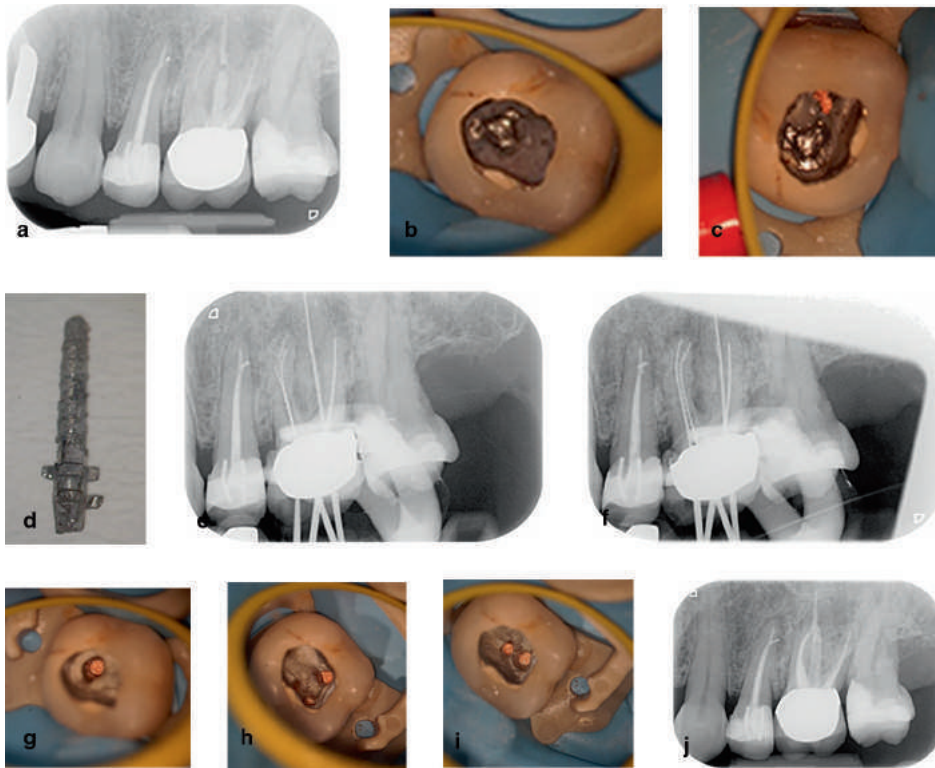
**■ Figuur 17.7** Revisie van de wortelkanaalbehandeling van de 26 met een stift in het palatinale kanaal. (a) Er zijn klachten aan de 26. Er wordt een revisie van de wortelkanaalbehandeling geïndiceerd. (b) Na het openen door de kroon is de schroefstift zichtbaar met nog veel composiet rond de stift. (c) De schroefstift is vrijgelegd en er is gebruikgemaakt van de stiftentrekker. (d) De metalen stift (radixanker) die verwijderd is. (e) Een lengtefoto laat een *ledge* mesiaal zien met nog vulmateriaal in het kanaal. (f) De tweede lengtefoto laat zien dat de *ledge* in het kanaal is gepasseerd. (g, h, i) De kanalen zijn geprepareerd, gereinigd en gevuld door middel van warme condensatie van guttapercha en AH plus. (j) De controlefoto één jaar na de wortelkanaalbehandeling. De radiolucenties zijn kleiner geworden, de behandeling is effectief

Het kan handig zijn om bij de verwijdering van de stift de niet-plastische restauratie eerst te verwijderen. Maar als deze restauratie nog prima voldoet, is dit niet per se nodig. Het is mogelijk om de stift via een occlusale benadering te verwijderen door een goede opening in de kroon te vervaardigen. De aanpak voor het verwijderen van een metalen stift door de kroon is voor elke situatie hetzelfde. Het opbouw materiaal rond de metalen stift, of het nu metaal is of kunststof, wordt verwijderd tot alleen de stift over is in het kanaal. Dit kan met diamanten of hardstalen boren, en als het wat dieper rond de stift is en het gaat niet om metaal, dan kan het door gebruik te maken van ultrasone tips. Vanzelfsprekend moet er zo veel mogelijk vermeden worden extra dentine op te offeren. Al het opbouw materiaal moet verwijderd worden (■ fig. 17.7).

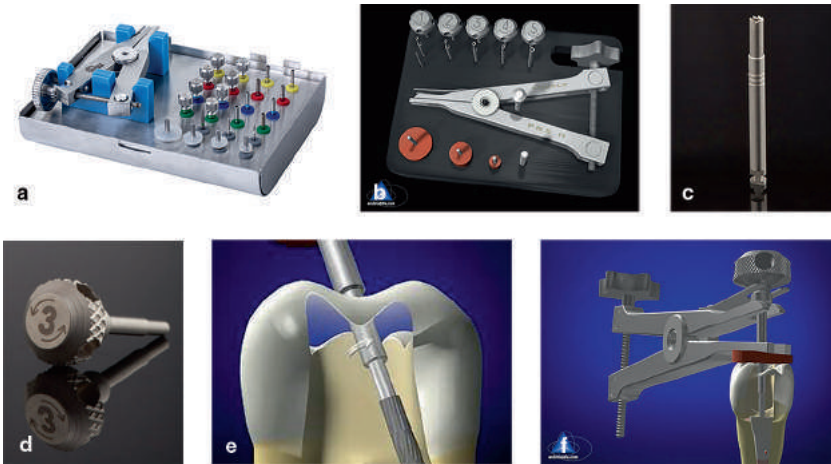
■ **Figuur 17.9** (a) Gonon post removal set; (b) de Ruddle post removal set; (c) trepanboortje waarmee de kop van de stift wordt aangepast; (d) de tap die op de aangepaste kop van de stift wordt geschroefd; (e) het opschroeven van de tap na aanpassen van de kop van de stift; (f) het gebruik van de stiftentrekker na het opschroeven van de tap en het beschermen van de knobbels

Komt de stift dan nog niet los, dan kan een ‘stiftentrekker’ worden gebruikt. Bij een glad metalen stift kan de bovenkant van de stift worden voorbereid om er een ‘tap’ op te draaien zodat er houvast komt om de stift te manipuleren (■ fig. 17.9). De richting van de trekkracht moet daarbij zo veel mogelijk overeenkomen met de inzetrichting van de stift. De stiftentrekker dient goed af te steunen op het resterende tandmateriaal. Voor een goede afsteuning kan het noodzakelijk zijn de knobbels te verlagen, wat ten koste gaat van het restdentine van de kroon. Is er sprake van een geschroefde stift, dan kan de stift uit het kanaal worden geschroefd en wordt alleen de ‘tap’ van het systeem gebruikt om houvast te krijgen op de stift en deze uit het kanaal te schroeven.

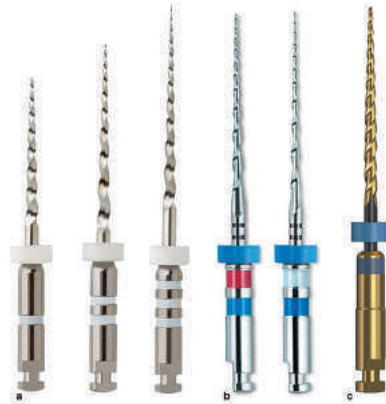
**Figuur 17.12** (a) Pro Taper retreatment-vijlen van Maillefer; (b) Mtwo retreatment-vijlen van VDW; (c) MicroMega Remover

Er zijn ook speciale instrumenten voor dit doel op de markt verkrijgbaar. Deze zijn vaak wat steviger (voorbeelden zijn Pro Taper-revisievijlen van Dentsply, Mtwo- revisievijlen van VDW, R Endo van Micro Mega). Dit is de makkelijkste manier voor een (gedeeltelijke) verwijdering van het vulmateriaal [14] (■ fig. 17.12).

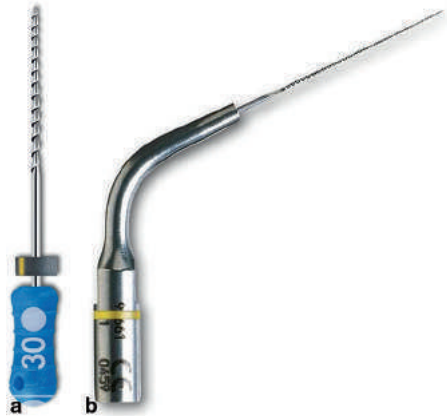
■ **Figuur 17.14** (a) Hedström-vijl. De vorm van de vijl maakt het heel geschikt om iets uit het kanaal te verwijderen; (b) Tip K15 Satelec voor verwijderen van guttapercha en cementresten in bijvoorbeeld groeven in de wand en verbindingen tussen de kanalen
